# Réhabilitation et surélévation en AUTOCONSTRUCTION

À Montpellier, dans l'Hérault, un couple d'architectes a réhabilité et surélevé une maison du début des années 1960 dans un quartier résidentiel un peu hostile à la construction bois. Le chantier tout juste terminé, Jean-Marie Haquette, délégué régional du CNDB, organisait une visite professionnelle.

**MAÎTRES D'OUVRAGE :** Ursula et Nicolas Perrier  
**ARCHITECTES :** So What Architecture (Ursula et Nicolas Perrier)  
**CHARPENTIER :** Environnement Bois  
**DURÉE DES TRAVAUX :** juin 2008 à décembre 2009  
**SHON EXISTANT :** 65 m<sup>2</sup> (rez-de-chaussée) + 65 m<sup>2</sup> (sous-sol)  
**SHON APRÈS TRAVAUX :** 100 m<sup>2</sup> (rez-de-chaussée + 1<sup>er</sup> niveau) + 65 m<sup>2</sup> (sous-sol)  
**COÛT :** 60 000 €

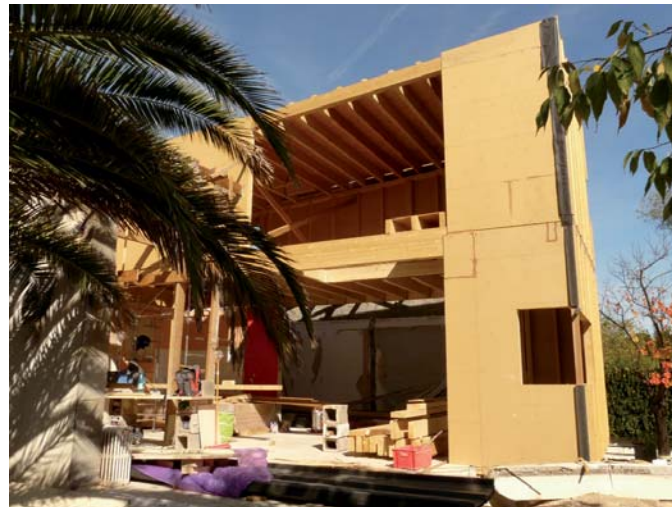
## Ossature bois - Couverture - Isolation - Chapes

Les assises des murs périphériques ont été préparées au laser avant l'arrivée du charpentier. En une journée le charpentier a monté les deux poutres lamellé-collé, l'ossature bois et les panneaux de contreventement Agepan d'Isoroy (qui font aussi office de pare-pluie) de 16 mm d'épaisseur. L'ossature a été isolée avec 120 mm de laine de verre Isover. Le premier plancher intermédiaire a été monté, puis le plancher haut de l'étage. En couverture de la surélévation, une membrane d'étanchéité Sika Sarnafil a été collée à l'air chaud, sans bitume. Puis le bac acier a été posé en une semaine.

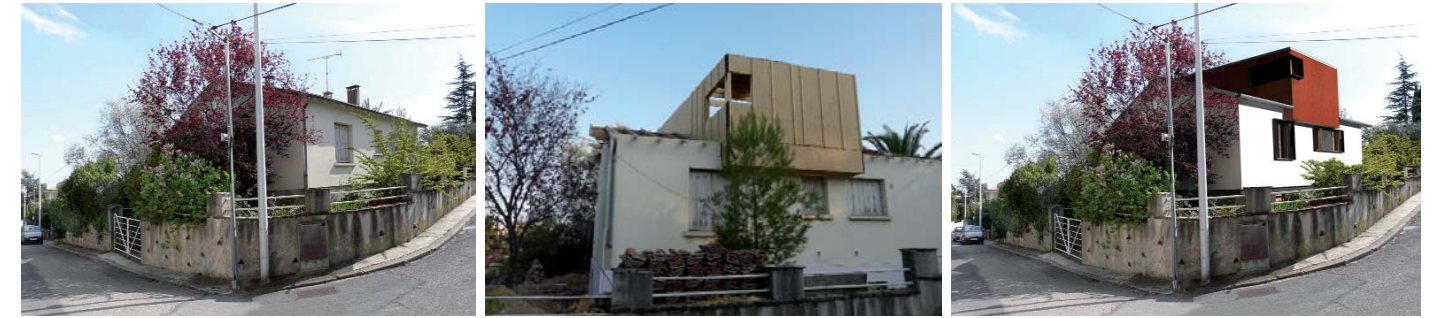
## Avant/pendant/après depuis la rue.

À droite, après travaux, toutes les menuiseries ont été changées pour de l'aluminium à rupture de ponts thermiques 6/16/4 à retardateur d'effraction. Il n'y a aucun volet.

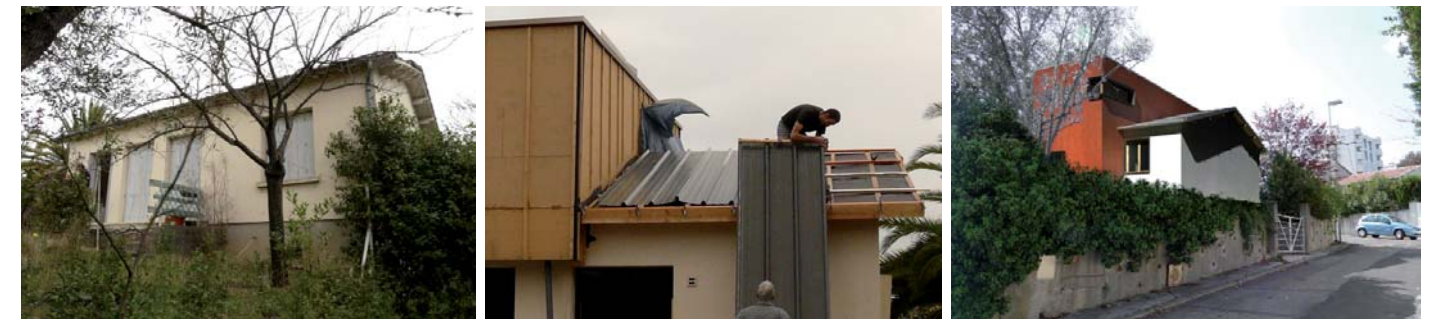
## Avant/pendant/après depuis la rue.

À droite, après travaux, la toiture de l'existant a été isolée par 200 mm de laine de roche, et les tuiles méridionales de Limoux ont été remplacées par du bac acier. Tous les murs de l'existant (3 murs restants + sous-sol) ont été isolés par l'extérieur avec du Styrodur (polystyrène extrudé), recouvert d'un enduit RPE.

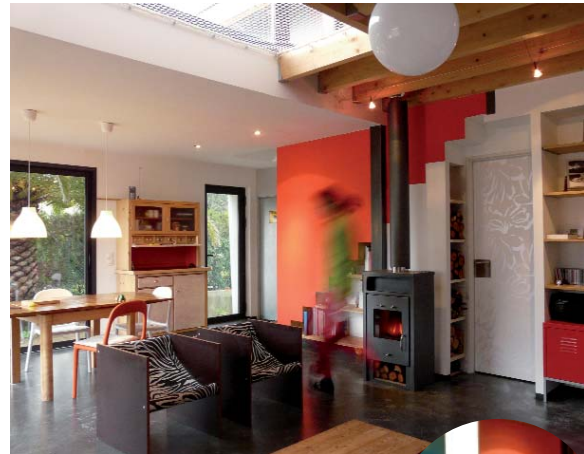
**L'escalier**, derrière le poêle, est en mélèze 3 plis de 27 mm d'épaisseur. Il est suspendu au solivage. L'espace sous les marches a été aménagé en bibliothèque et en réserve de bois.

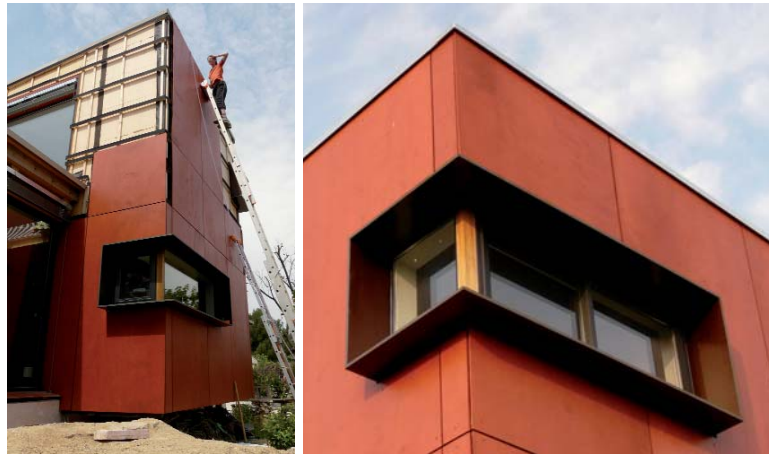
**Bardage et cadre fenêtres.** Le bardage à joints ouverts en okoumé lasuré (3 couches sur les 2 faces) de Joubert a coûté 3 600 euros de matériaux. Selon Nicolas Perrier, « fourni, posé, fini, le bardage nous aurait coûté 12 000 euros ». La façade compte 43 planches de 2,5 x 1,22 m en 12 mm d'épaisseur. Le cadre de la fenêtre est réalisé en contreplaqué phénolique habituellement utilisé pour les coffrages béton. « Ce contreplaqué revêtu d'un film phénol, précise l'architecte, résiste très bien dans le temps dès lors que les chants ont été traités. »

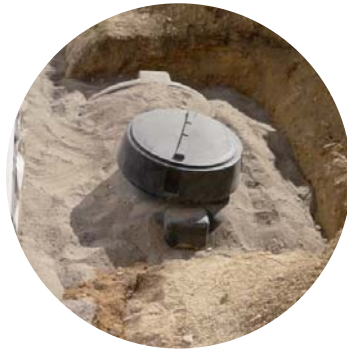
**Attention au volume de la cuve.**

La cuve de récupération des eaux de pluie de 2 500 litres alimente 2 WC et 3 robinets de jardin. En juillet dernier, la cuve était à sec. Le réseau d'eau de la maison a dû prendre le relais, l'occasion de nettoyer la cuve.
